MOCHIKOU
省エネ通信

2025年 2月 第62号

株式会社 望月工業所
Mochizuki Kougyousho夏の本格稼働前に要チェック！
クーリングタワー工事

当社が対応したクーリングタワー工事

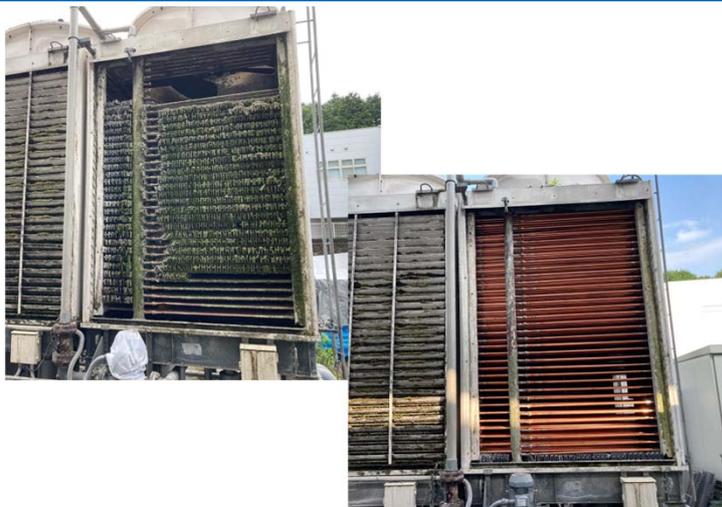
夏の本格稼働に向けて、クーリングタワーの設備点検をしてほしいとご相談をいただきました。まず、表面の清掃を行い、破損個所の補修を行います。そして、藻のついた配管周りや設備内部の清掃を行います。充填材の清掃方法では、充填材をクーリングタワーから取り外し、専用の洗浄液を使用して、充填材に付着した汚れやスケールを取り除きました。洗浄後は、充填材をしっかりと乾燥させ、充填材を元の位置で再度固定し、試運転で動作確認をしたのちに、施工完了としました。
